Przedmiotem opracowania w Dygowie przy ul. Kołobrzeskiej 24 gm. Dygowo dz. nr 193/7 jest projekt przebudowy, remontu i termomodernizacji budynku biurowo-mieszkalnego wraz z wymianą instalacji.

## 2.4 Opinia stanu technicznego budynku i możliwości przebudowy

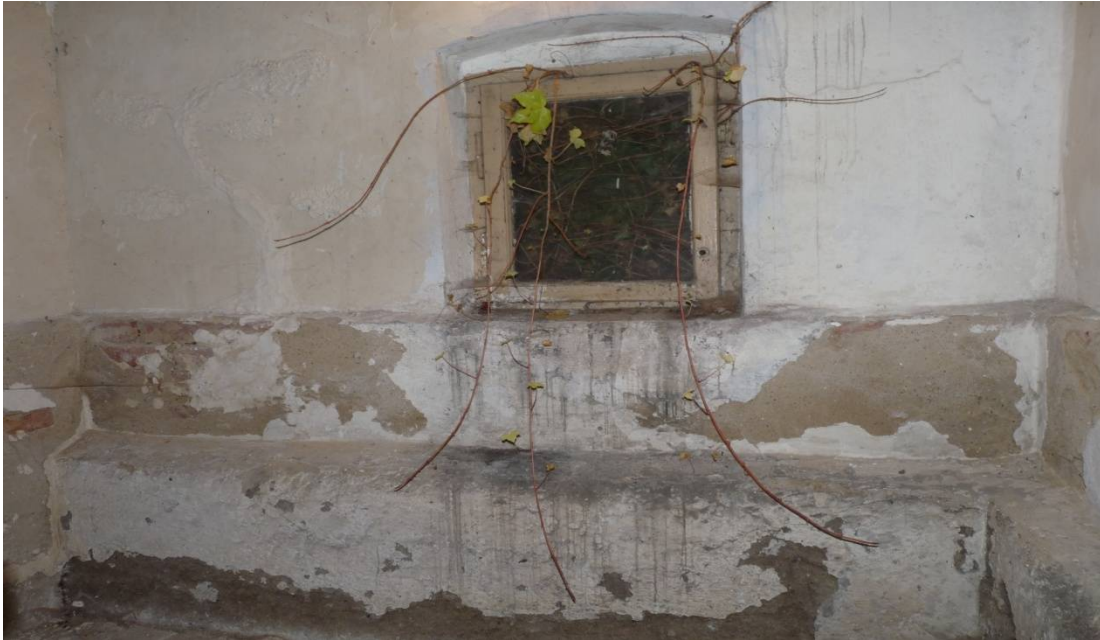
budynek posadowiony bezpośrednio na gruncie prawdopodobnie za pomocą ław ułożonych z kamienia polnego na zróżnicowanej głębokości, W miejscu podpiwniczenia - ściany wyprowadzono z betonu grubości 60 cm o niezbyt wysokiej obecnie wytrzymałości czego dowodem jest łuszczenie i osypywanie pod pocieraniem klockiem drewnianym. Na wysokości ok 60 cm od powierzchni terenu fundament wyprowadzono jako mur z cegły pełnej o grubości ok 38 cm, otynkowanym od wewnątrz.

Zdj. 1 Widok posadowienia części podpiwnicznej

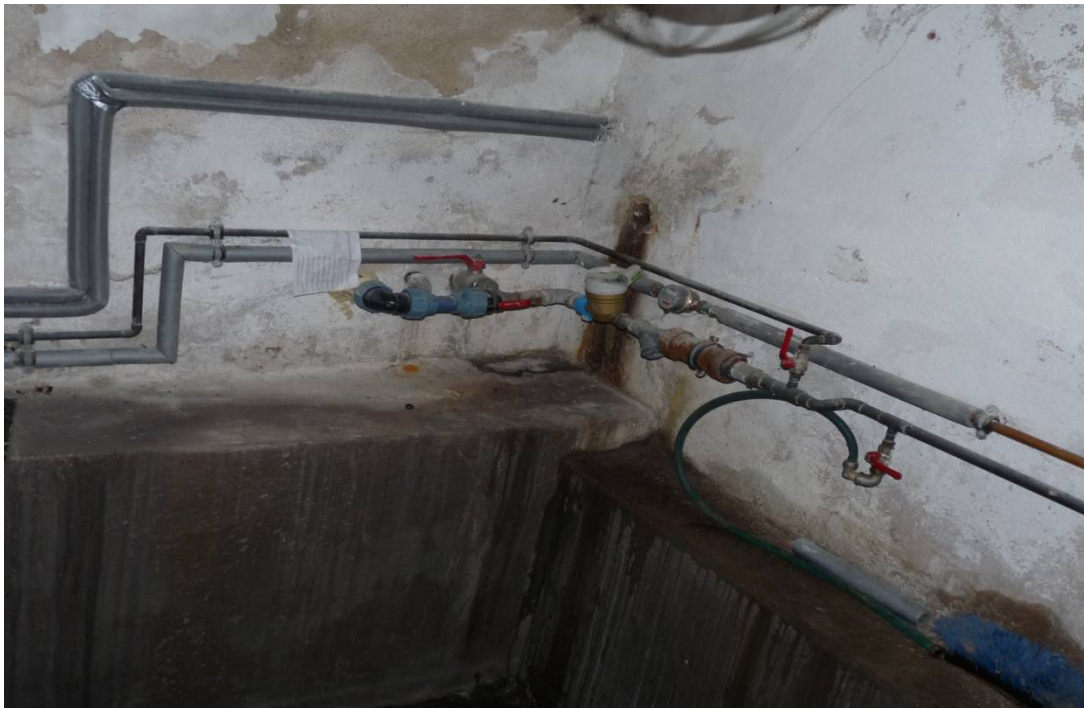
W pomieszczeniu kotłowni przeprowadzono naprawę w postaci wykonania oporowej ścianki o zróżnicowanej grubości około od 18 do około 30 cm przylegającej do ściany piwnicy.

Na ścianie widoczny przeciek po nie zaślepionym otworze

Zdj. 2 Widok naprawy(wzmocnienia) fundamentów i przeciek przez pozostawiony otwór

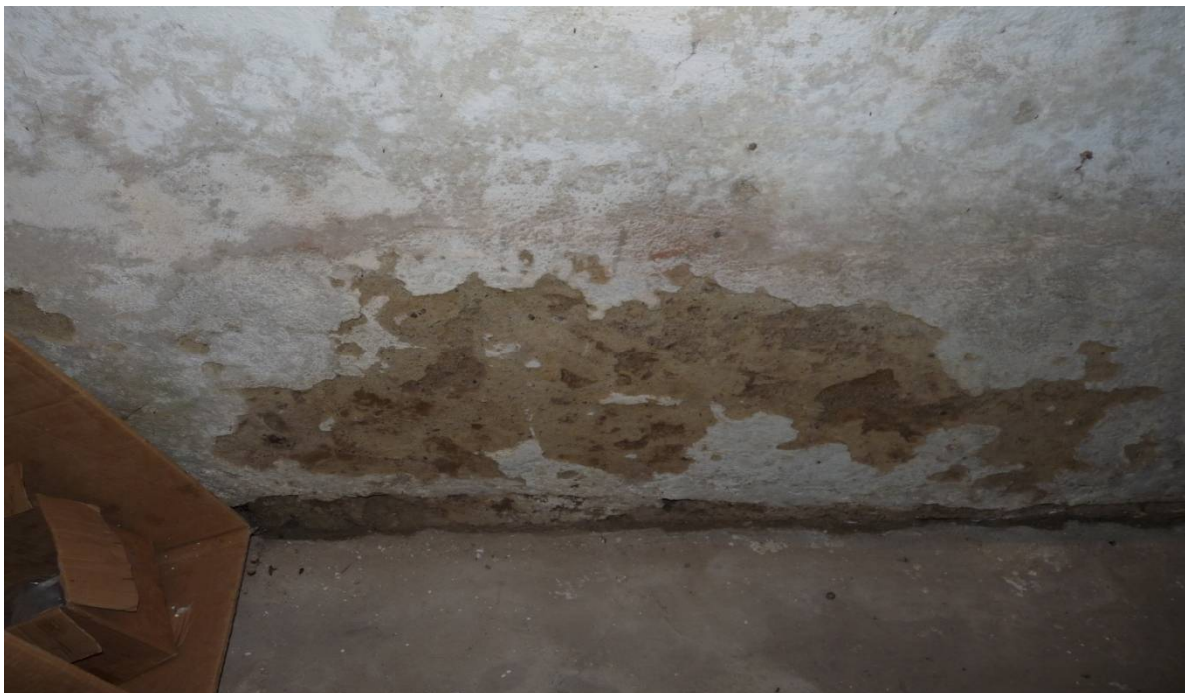
Fundamenty pod ścianami nośnymi wewnętrznymi wykonano najprawdopodobniej w podobnej technologii i wyprowadzono ściany fundamentowe jako mur z cegły pełnej. Brak jest możliwości oceny izolacji jednak wg obserwacji ściany wewnętrznej w poziomie piwnicy widoczne są zawilgocenia i złuszczenia lica cegieł przy poziomie posadzki winna ona zostać odnowiona.

Zdj. 3 Widok zawilgocenia ściany fundamentowej wewnętrznej zawilgoconej i złuszczenia tynku

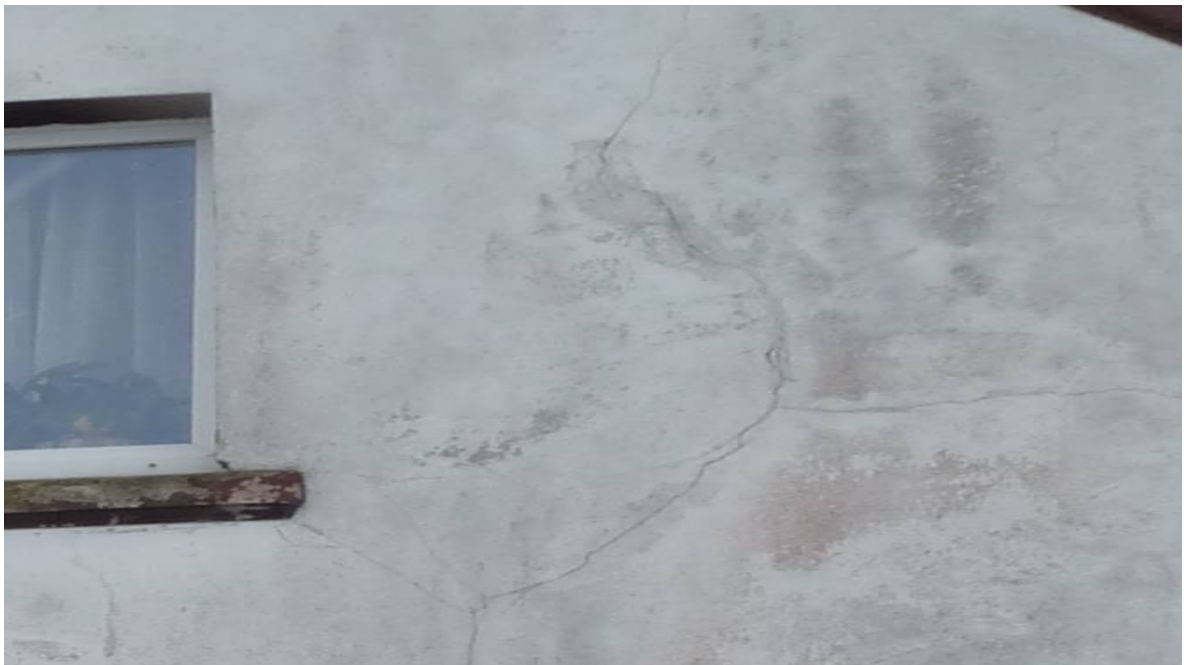
Osiadanie ścian fundamentowych w sposób bezpośredni oddziałuje na cały ustrój budynku i wywołuje szereg różnych uszkodzeń, najczęściej w postaci zarysowań w miejscu koncentracji naprężeń (narożniki okienne i drzwiowe), siatki mikrospękania tynków lub ich odspojenia od powierzchni ściany.

Zdj. 4 Widok zarysowań i siatka spękań tynku w wyniku wpływu ruchu fundamentów i czynników atmosferycznych

Po wykonaniu drenażu i utwardzeniu części terenu działki powinny ustać przyczyny wywołujące osiadanie fundamentów i ustanie powstawanie uszkodzeń.

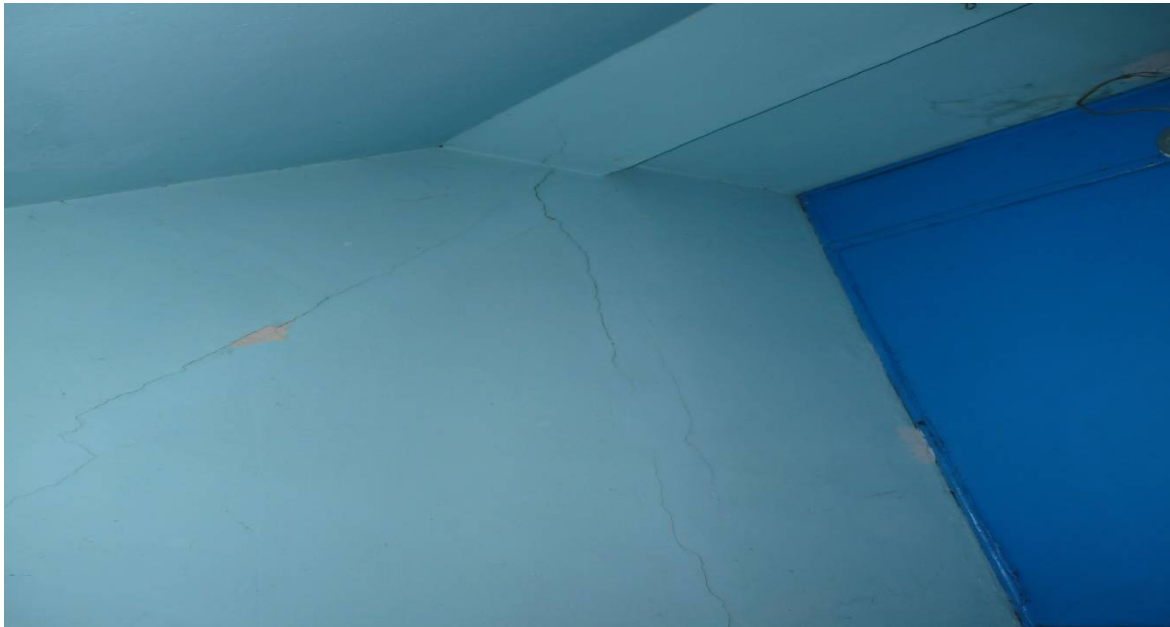
Zdj. 5 Widok zarysowania ściany klatki schodowej w okolicy oparcia płatwi na murze

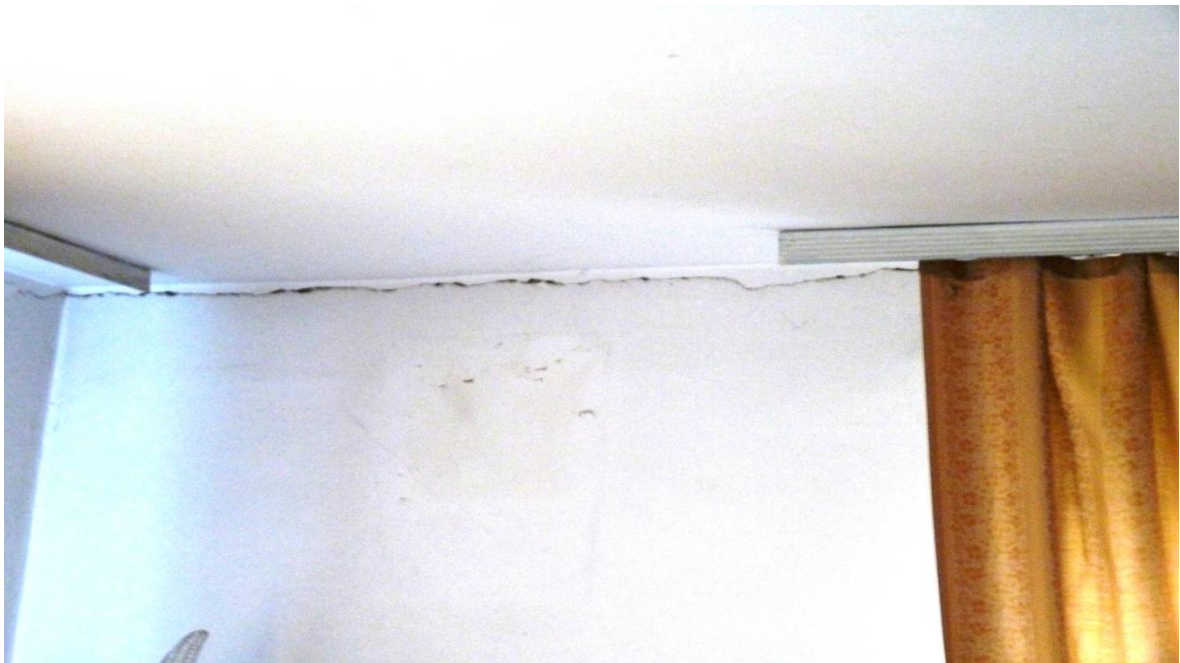
W opisywanym budynku nastąpiło również niewielkie przemieszczenie ściany względem belek stropowych.

Wszystkie wymienione uszkodzenia występują na ścianach w strefie podpiwniczonej (ściana północno-zachodnia i ściana południowo-zachodnia) intensywniej niż na pozostałych.

Zdj. 6 Widok przemieszczenia ścianki względem stropu (osiadanie ściany zewnętrznej)

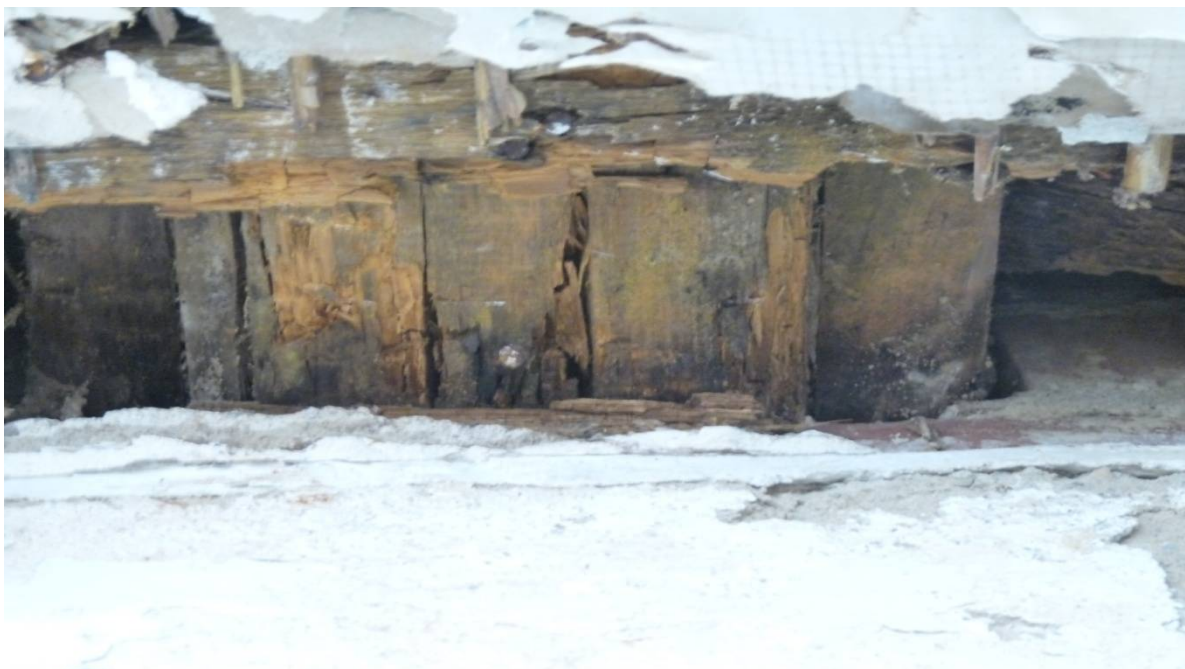
Strop nad parterem belkowy - po wykonaniu odkrywek w pomieszczeniu 7 i 8 (ozn. w projekcie) belki w miejscu widocznego długotrwałego zalewania stwierdziłem zbutwienie części belki w miejscu zalewania i konieczność jej naprawy.

Ślady przecieku stwierdziłem w pomieszczeniu 5 (ozn. w projekcie) jak również na klatce schodowej; rozmiar uszkodzenia należy określić po zdjęciu podsufitki i dokonać ewentualnych napraw belek.

Zdj. 7 Zbutwienie belki stropowej w miejscu długotrwałego przecieku z łazienki

Długość odcinka należy określić po zdjęciu podsufitki i polepy stropu.

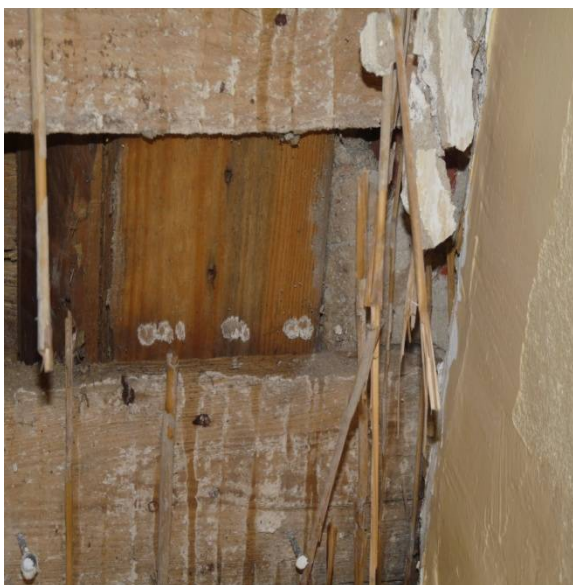
Odkrytki w miejscach innych wewnątrz budynku oraz w miejscu osadzenia w belki w ścianie zewnętrznej wskazują na dobry stan materiału z którego wykonano belki stropowe.

Zdj. 8 inna belka stropowa

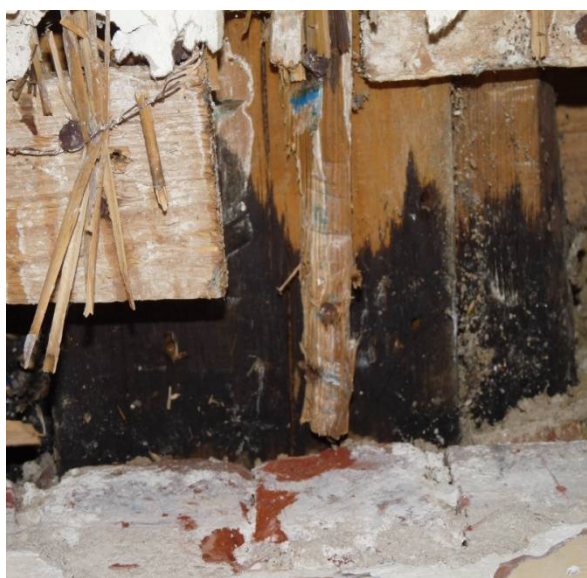
Końcówka odkrytej belki osadzonej w ścianie wykazuje dobre jej zaimpregnowanie.

Zdj. 9 Końcówka belki na ścianie zewnętrznej

Brak widocznych śladów korozji biologicznej.

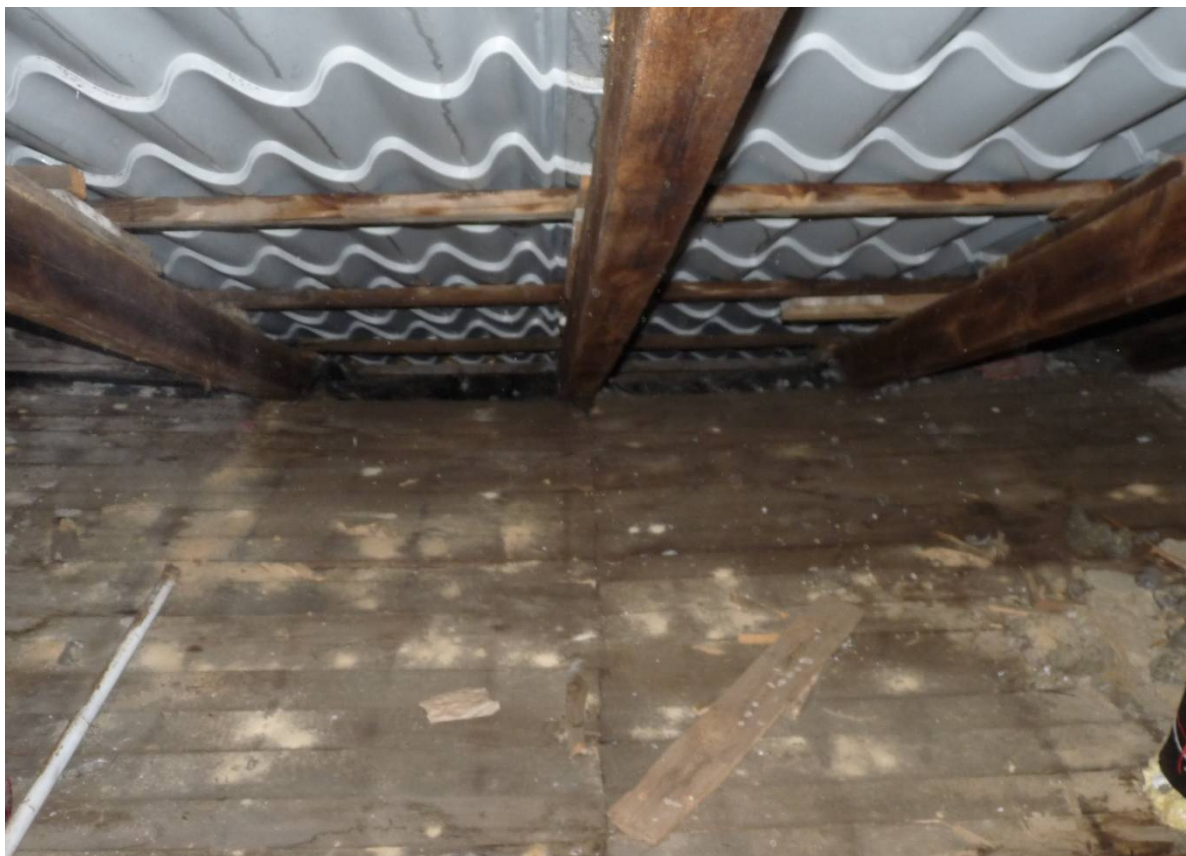
Ocenie podlegała tylko część widoczna krokwi dachu i lukarny oraz podparcie początku dachu płaskiego. Belka podporowa wspiera się na słupkach z mieczami i jest ugięta. Widoczne są ogniska korozji w postaci wlotów do kanałów wydrążonych przez szkodniki drewna.

Zdj. 10 Widoczne żółte plamki wejścia szkodników drewnianych, smugi na wybrzuszeniach spływająca rosa, na drugim planie zawilgocenie desek

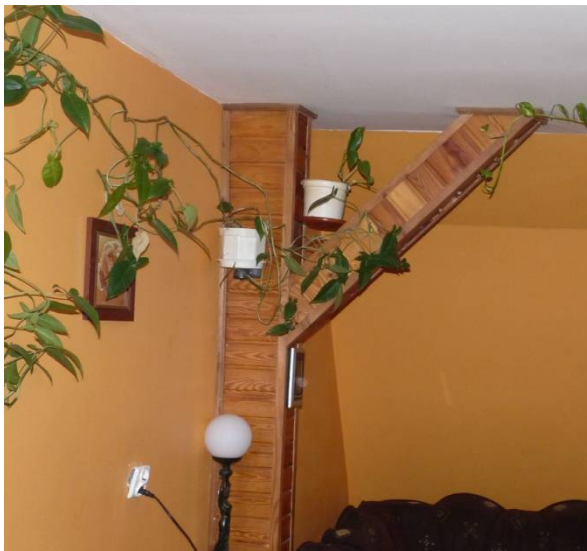
Płatwie kleszcze, krokwie i słupy poniżej stropu strychu nie były możliwe do oceny - słupy obudowano boazerią w lokalu mieszkalnym podobnie płatwie i kleszcze są niedostępne poprzez obudowę sufitu.

Zdj. 12 Obudowany słup i miecz

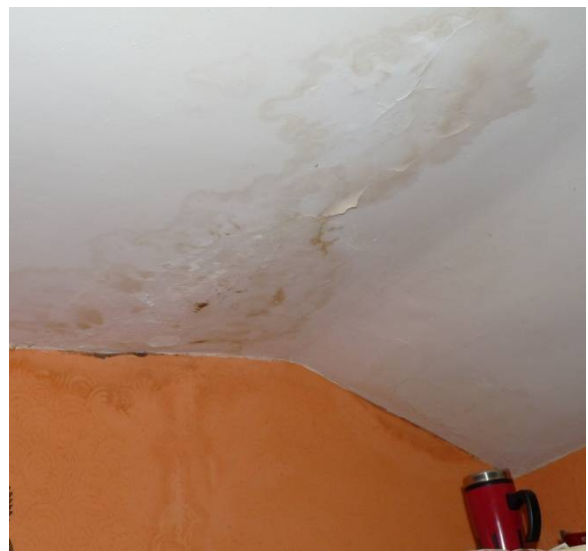
Zdj. 13 Przecieki z dachu

Przy silnych wiatrach pojawiły się przecieki połaciowe pokrycia i penetracja przez strop powodowała widoczne zacieki w lokalu mieszkalnym min. kuchnia łazienka.

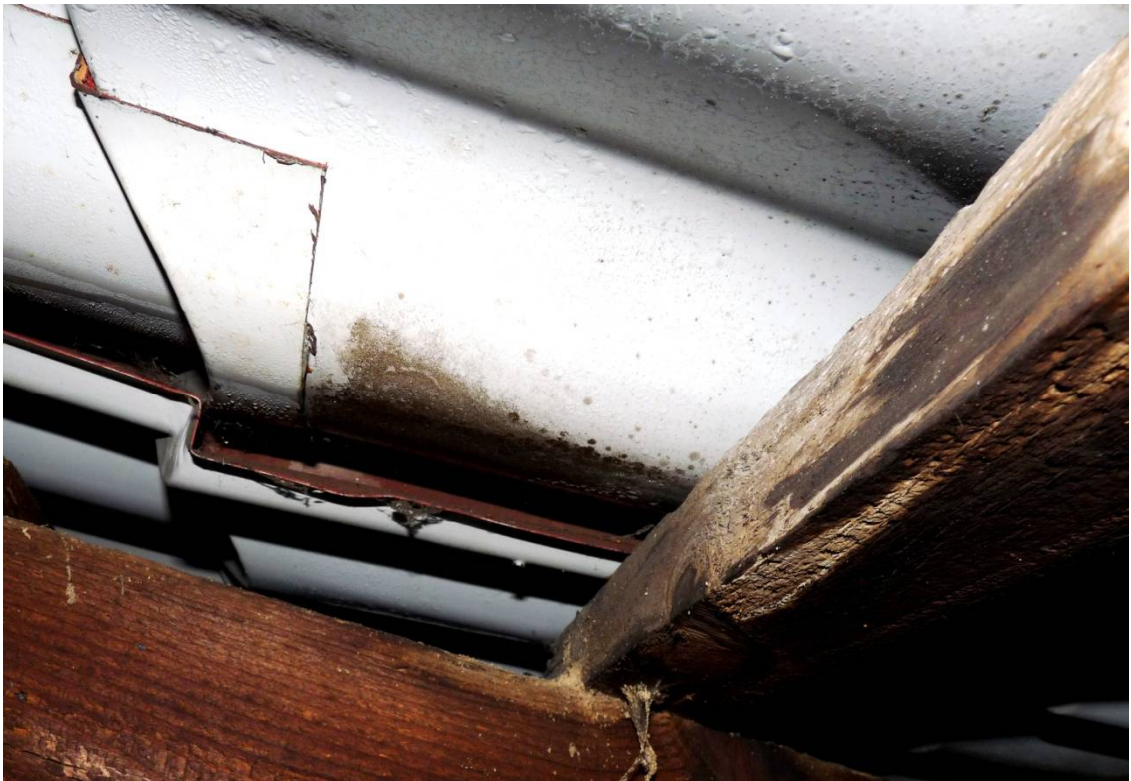
W trakcie wizji lokalnej stwierdziłem występowanie dużej ilości rosy powstającej i spływającej po blachodachówce w dolne partie dachu.

W kilku miejscach na styku blachy i łąt intensywność napływu kropli powodowała kapanie na podłogę sugerując przecieki. W wielu miejscach dachoblachówka była uszczelniana pianką co sugeruje niedbałe wykonawstwo w postaci zbyt małych zakładów blachy na połaci i brak uszczelek.

Zdj. 14 widoczne krople rosy na blachodachówce i zbutwiała łąta

W wyniku zacieków znaczna część łat nadaje się do wymiany, prawdopodobnie większość końcówek krokwi będzie wymagała również wymiany.

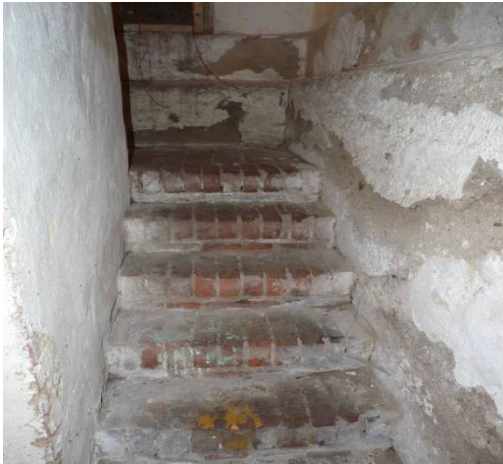
w części piwnicznej biegi i podest wykonane z cegły na zaprawie cementowo-wapiennej posadwione bezpośrednio na zasypce.

Zdj. 15 Zejście do piwnicy

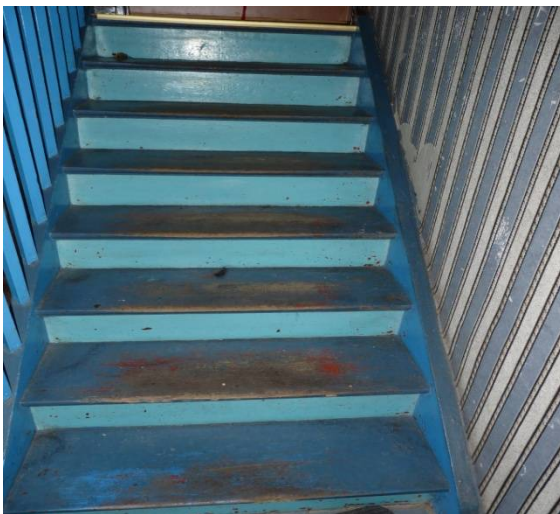
Belki policzkowe z zewnątrz wyglądają na nieuszkodzone, w trakcie remontu należy pobrać próbkę dla oceny struktury i stopnia zużycia belek policzkowych szczególnie od strony ścian.

Stopnice posiadają różny stopień zużycia wymagają podstopnice tylko odnowienia.

Zdj. 16 Bieg na poddasze

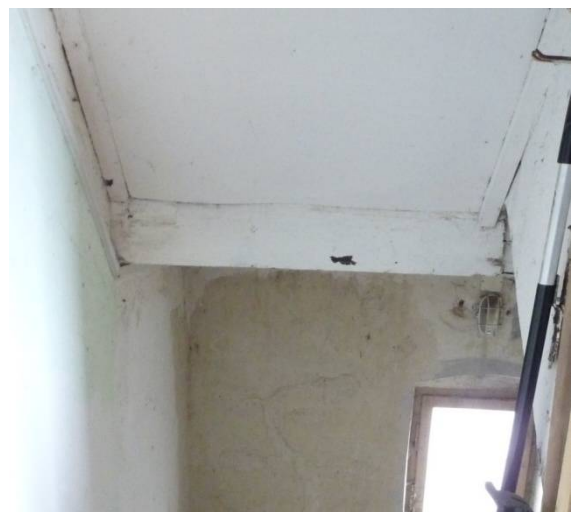
W części nadziemnej konstrukcja klatki drewniana spocznik oparty jest na belce podestowej drewnianej o wysokim stopniu zużycia (widoczne oznaki zbutwienia) wymaga wymiany.

Zdj. 16 Belka podestowa spocznika

Belkę podestową w piwnicy należy wymienić, belkę na poziomie stropu nad parterem należy ocenić po rozebraniu obudowy tej belki (płatwi).
