EKSPERTYZA TECHNICZNO-BUDOWLANA

Dot. remontu budynku świetlicy wiejskiej

OBIEKT: Budynek użyteczności publicznej – świetlica wiejska

ADRES LOKALIZACJI : Czernin 33A,33B; gm. Dygowo
dz. nr 196

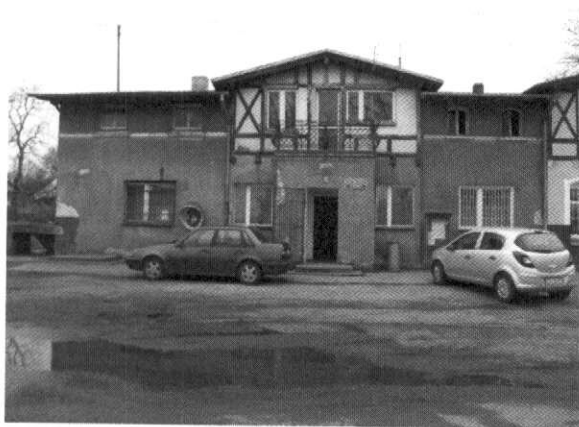
Konstrukcja ścian parteru murowana o gr 38 cm z cegły pełnej palonej, poddasze wykonane jest częściowo z ścian szachulcowych wypełnionych cegłą, a częściowo mur osłania konstrukcję dachu (zdj. nr 1).

zdj. nr 1 Widok elewacji frontowej od strony drogi powiatowej

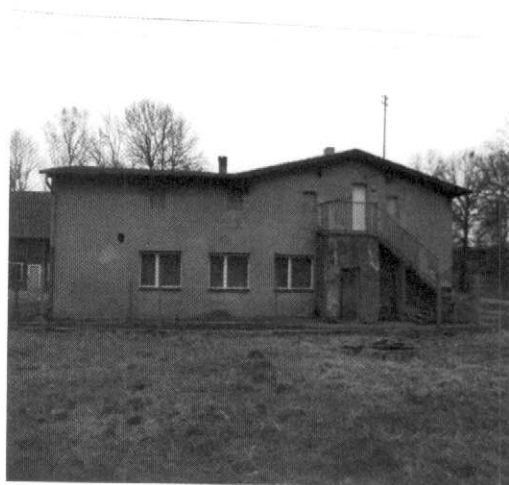
zdj. nr 2 . widok elewacji od strony drogi gminnej

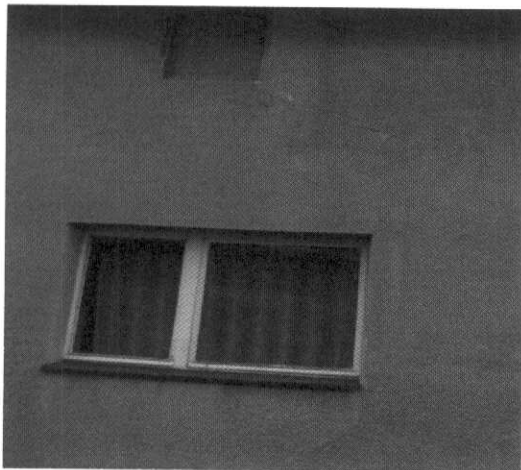
Ściana od strony południowo-wschodniej (od drogi gminnej) oraz południowo-zachodniej posiada ukośną rysę biegnącą przez całą wysokość ściany aż do poziomu wierzchu ściany fundamentowej.

Charakter w/w rys wskazuje na osiadanie północno-zachodniego narożnika fundamentu ściany zachodniej gdyż rysa jest „powtórzona” na ścianie południowo- zachodniej.

Jako przyczynę tego stanu można domniemywać długotrwałe oddziaływanie zastoin wodnych na działce budynku na podłoże gruntowe.

zdj. nr 3 Widok osiadłego narożnika od str. południowo-wschodniej

1. W trakcie remontu dokonać naprawy rynien i rur spustowych oraz ukształtować teren w sposób umożliwiający swobodny spływ wód opadowych od ścian budynku.

Opisane w p. 3.2 rysy ścian które powstały w wyniku naruszenia równowagi podłoża gruntowego należy usunąć przez dokonanie „zszycia” wklejkami zbrojenia prostopadle do kierunku rys lub wykonania iniekcji klejami epoksydowymi spajającymi mur. (zdz. nr 3 i 4)

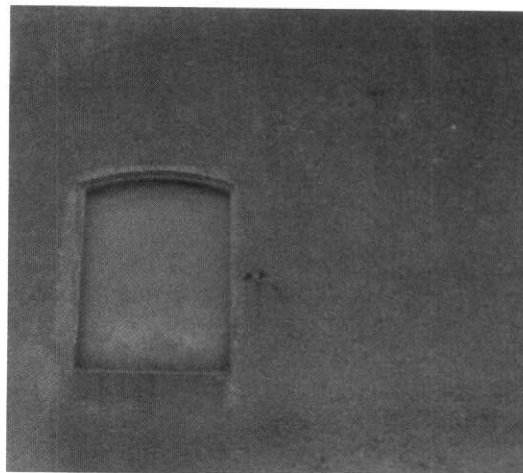
Kształt i układ rys świadczy o występowaniu sił rozciągających z powodu osiadania fundamentów i ewentualnego oddziaływania mrozu wraz z wspomaganiami przez siły poziome przekazywane na mur przez namurnicę (zdz. 7).

zdj. nr 4 Widok zarysowania ściany od strony północno-zachodniej

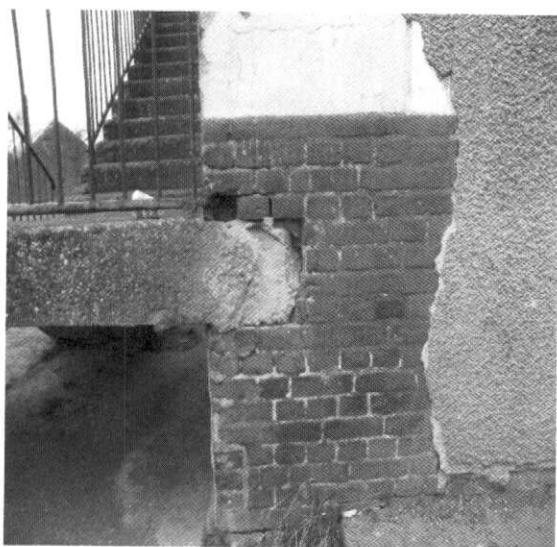
Osadzenie belki podestu w narożniku budynku w wyniku odchylenia schodów spowodowało naruszenie równowagi narożnika i jego zarysowanie (zdj.5).

zdj. nr 5 Widok zarysowania ściany narożnika

1. Należy rozebrać schody zewnętrzne odcinając belkę podestu – nie należy jej wykuwać całkowicie. Braki wypełnić zaprawą cementową półciekłą w szalunku dostawionym do narożnika.

Po związaniu zaprawy (jednodniowym) zdjąć szalunek a nadmiar zaprawy skuć .

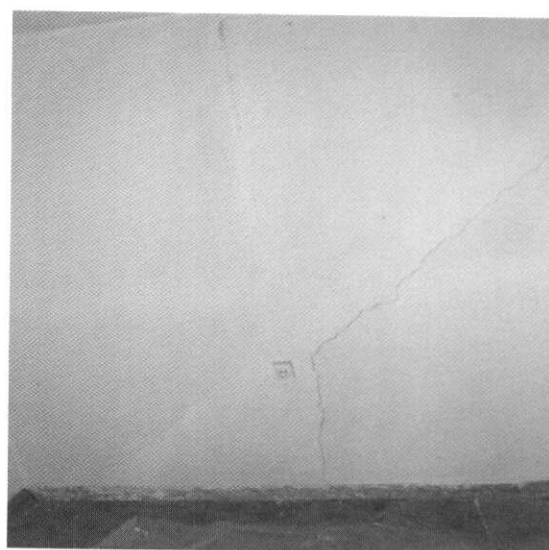
Ściany działowe na poddaszu wymurowano na drewnianych podłogach. W wyniku ugięcia belek stropu praktycznie wszystkie ściany są zarysowane i nadają się wyłącznie do rozbiórki (zdj.6).

zdj. nr 6 zarysowania ścian działowych

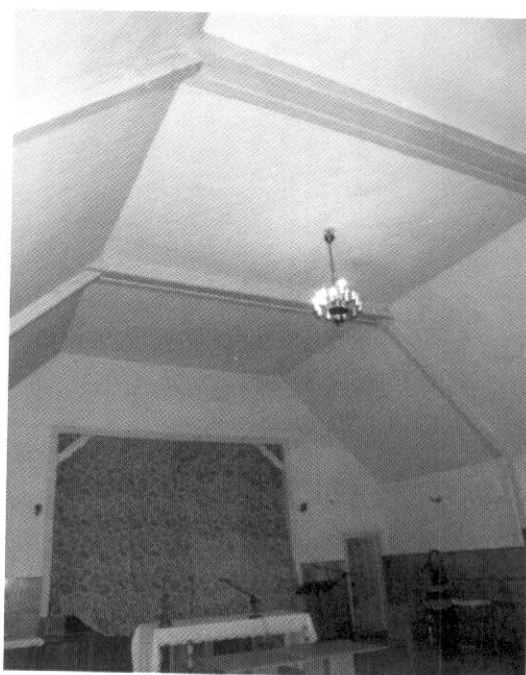
Zdj. 7 widok konstrukcji podporowej

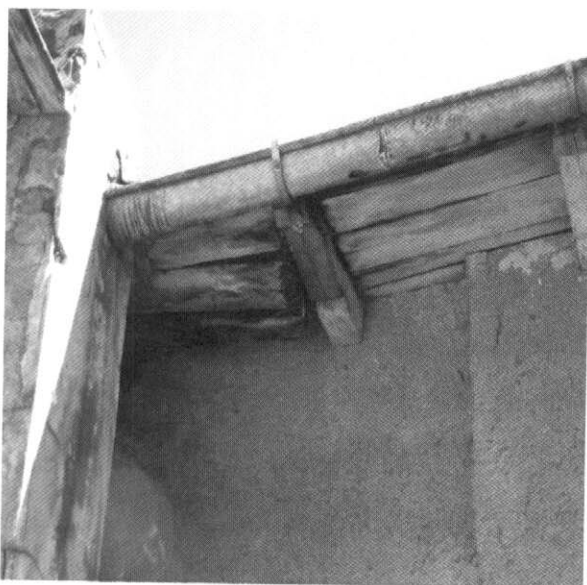
zdj.8 widok zbutwienia krokwi od strony ściany

W chwili obecnej znaczne zniszczenia występują w materiale krokwi na poziomie zwieńczenia murów i kwalifikują się one do wymiany w części lub całości. (zdj. 8)

Główną przyczyną takiego stanu był wadliwy sposób (lub całkowity brak) przeprowadzania zabiegów konserwacyjnych i dbałości o właściwy stan drewna w konstrukcji.

Upływ czasu oraz w/w „zabiegi konserwacyjne” lub też ich brak, mające na celu utrzymanie odpowiedniego stanu drewna w konstrukcji doprowadziło do jego zawilgocenia, a w konsekwencji zbutwienia i ataku szkodników drewna.

2. Należy opracować projekt wymiany elementów więźby lub na etapie remontu zdecydować o całkowitej wymianie na nową więźby dachowej jako wolnopodparty najlepiej w układzie wiązarów kratowych z zachowaniem kąta pochylenia i uwzględnieniu aktualnie obowiązujących normatywów obciążeń oraz możliwości przeglądu i napraw w każdym czasie.

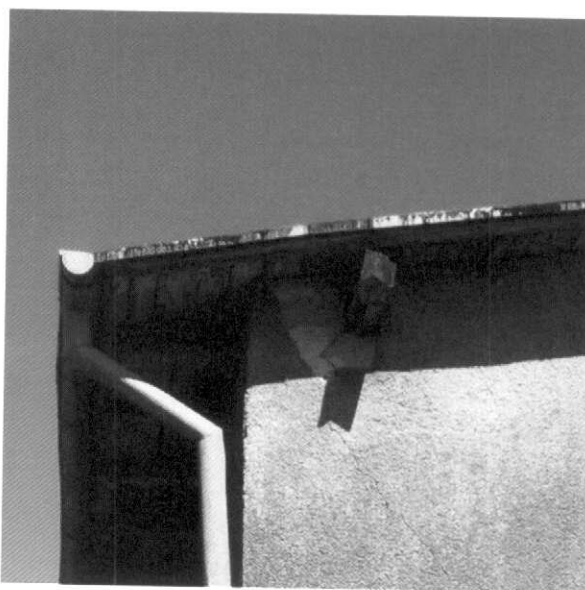
zdj. 9 uszkodzona namurnica i zarysowanie muru

Występuje prawdopodobieństwo zbutwienia 50% grubości krokwi i namurnic (być może tylko w części nieosłoniętej) (zdj.9).
