**Program prac konserwatorsko – restauratorskich okien  
stalowych i rekonstrukcji historycznego szklenia  
witrażowego wraz z wykonaniem zabezpieczającego  
oszklenia termicznego w kościele pw. Wniebowstąpienia  
Pańskiego w Dygowie.**

**Sierpień 2023**

## Opis

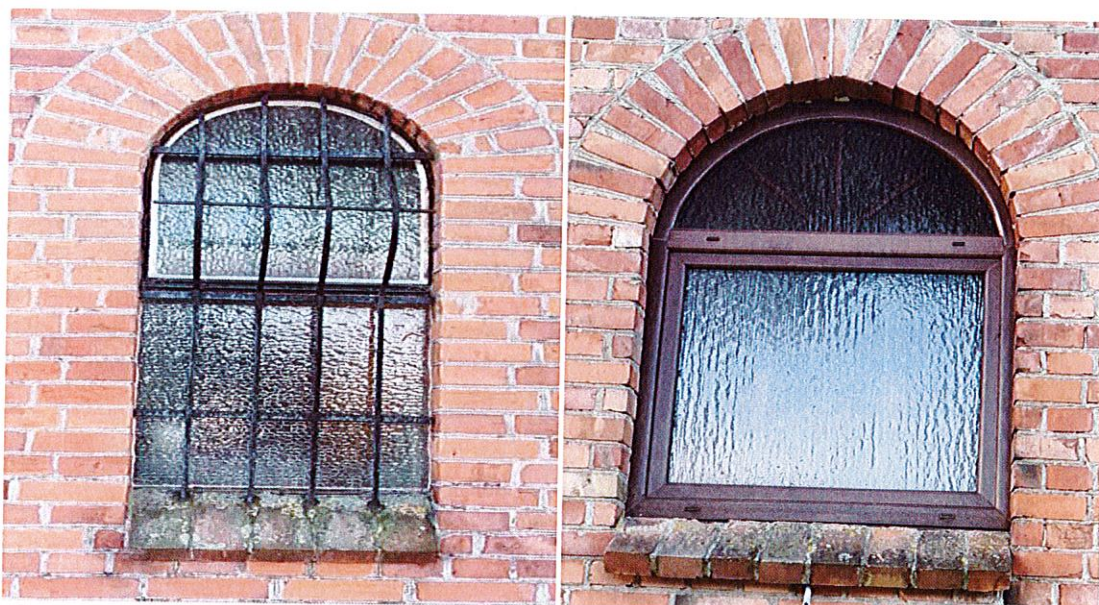
Fot. 5. Dygowo, kościół parafialny, wieża.

Kolejne dwa okna znajdują się w zakrystii, jedno stalowe i jedno współczesne plastikowe i cztery wąskie okna w kruchcie.
